# «HEISSE» BILDER IN KALTER NACHT

Die kalten Wochen dieses Winters haben einmal mehr gezeigt, wie wichtig eine gute Hausisolation ist. Spezialfirmen können mit einer Infrarotkamera Temperaturschwachstellen aufzeigen.

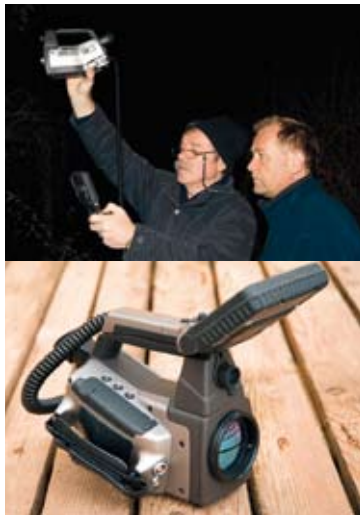
**UNGEWÖHNLICHE AKTIVITÄTEN IN DER NACHT:** Wärmebildaufnahmen werden in kalten Winternächten gemacht. Die Thermografen bewegen sich dabei natürlich rund ums Haus herum. Das sollten die Nachbarn wissen.

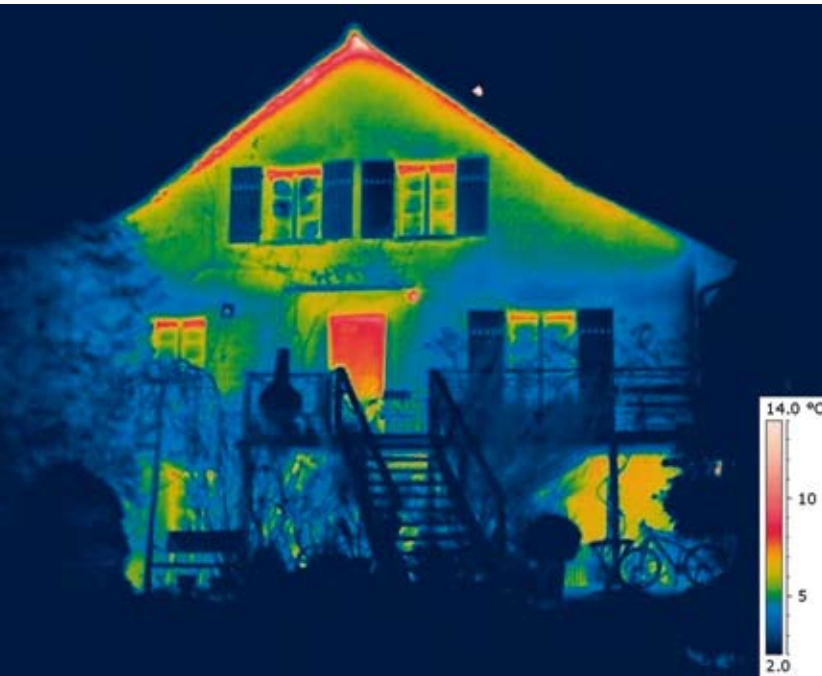
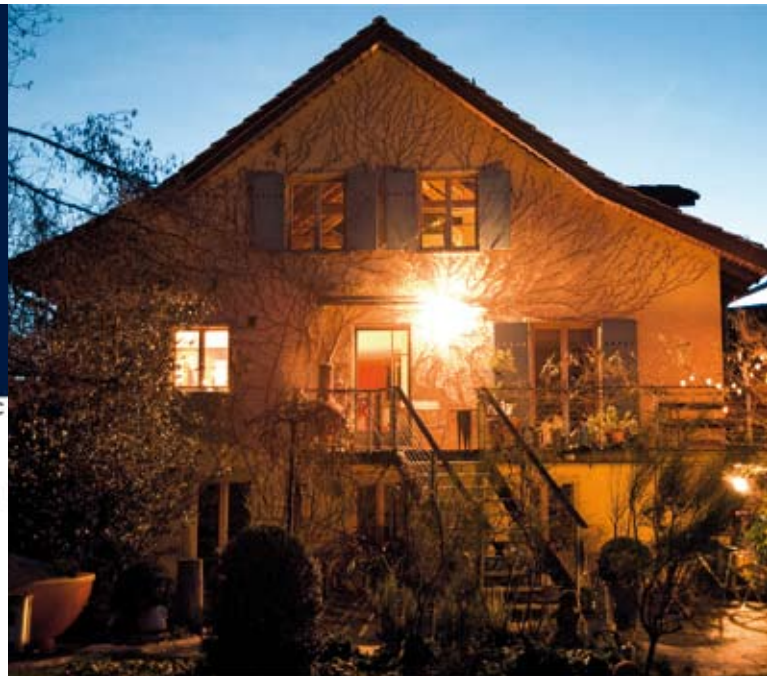
— **WÄRMEBILDER** haben nichts mit einer «normalen» Fotografie zu tun, sondern zeigen in einem Farbspektrum die unterschiedlichen Oberflächentemperaturen des aufgenommenen Objektes, in unserem Fall des Hauses. Das so aufgenommene Bild gilt es nun zu beurteilen. Meistens wird dazu eine Regenbogenfarbskala verwendet, bei der rote Flächen auf warme Stellen und blaue Flächen auf kalte Stellen hinweisen. Ganz so einfach wie das tönt, ist das aber nicht. Denn die richtige Einstellung der Kamera und die fachmännische Analyse des Bildes ist anspruchsvoll und erfordert Erfahrung. «Bei einer guten Vorbereitung ist die Interpretation der Bilder einfacher und es entstehen aussagekräftige Aufnahmen», weiss Karl Hiller, der seit mehreren Jahren Thermografieaufträge von Hauseigentümern, Liegenschaftsverwaltungen und Gemeinden im ganzen Kantonsgebiet ausführt.

Eine vollständige Untersuchung bedingt auch Aufnahmen im Innern des Gebäudes. Die Thermografen realisieren auch diese mit grosser Präzision und dokumentieren fein säuberlich jeden Schritt. Ihre langjährige Erfahrung in der Infrarot-Thermografie erlaubt es ihnen, die Kamera genau auf die Schwachstellen zu richten, die Wärmebilder korrekt zu interpretieren und so optimale Grundlagen für eine genaue Beurteilung zu schaffen. Im Innern des Hauses wird vor allem auf Stellen geachtet, welche den Wohnkomfort beeinträchtigen können, zum Beispiel ausgekühlte Wände und undichte Fensterrahmen. Lecks in Heizungs- und Wasserleitungen lassen sich auf dem Wärmebild genauso erkennen wie die Stellen mit ungenügender Wärmeisolation.

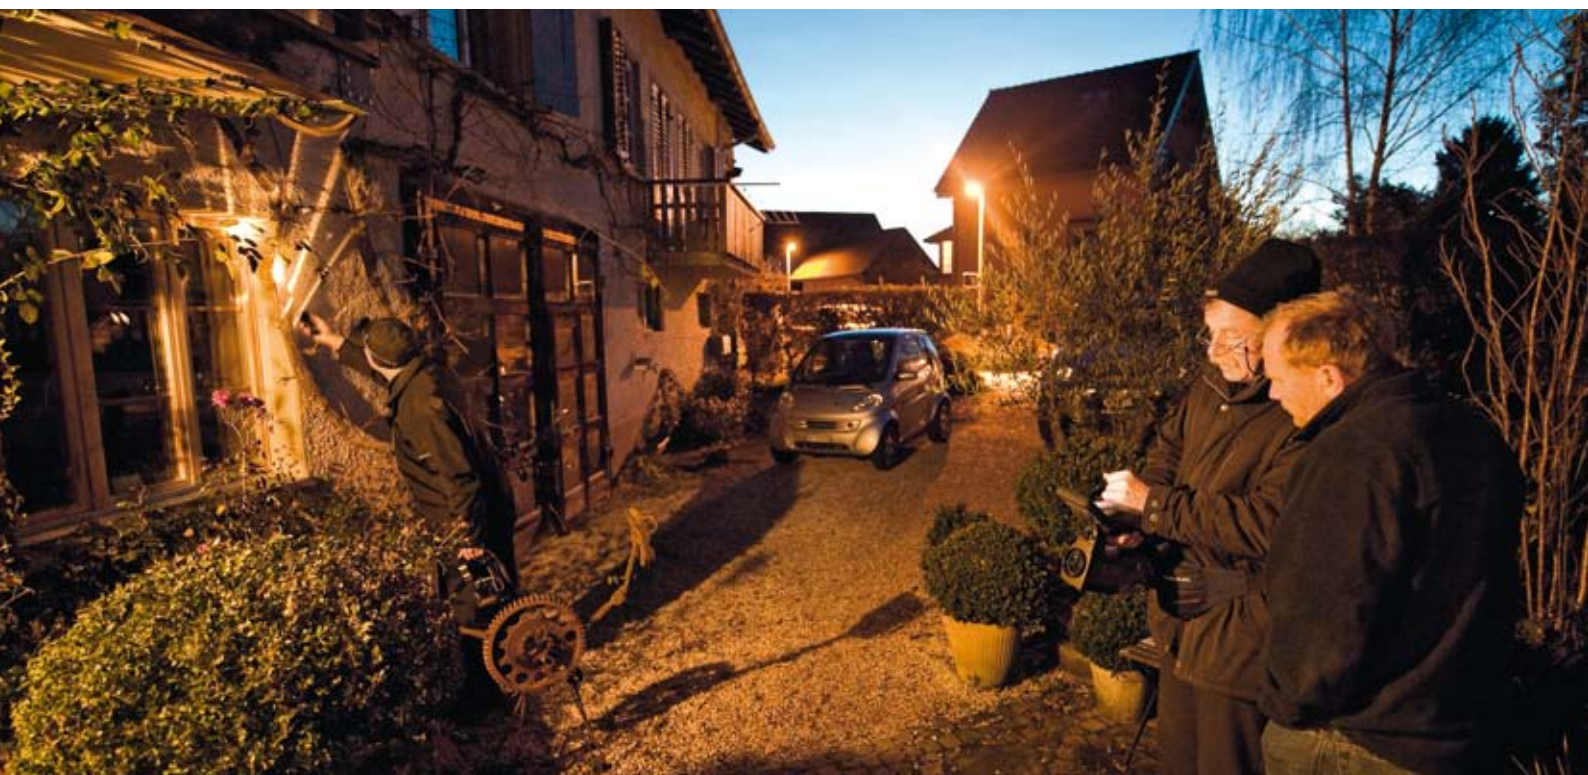
→ Voraussetzung für das erfolgreiche Auffinden von Wärmelecks in Häusern sind neben Aussenaufnahmen auch Aufnahmen im Innern des Hauses, die richtige Vorbereitung des Objekts und die fachgerechte Anwendung der empfindlichen Messinstrumente.  
Für das nebenstehende Infrarotbild eines ausgebauten Dachstockes etwa wurde die Kamera so eingestellt, dass die schlechte Isolation als blaue Fläche (Blau = Kalt) sichtbar ist.
